Onderwerp: Publicatie notitie opvolging aanbevelingen OVV-rapport 'Passagier gewond tijdens instappen heteluchtballon'

Opvolging aanbeveling: *Passagier gewond tijdens instappen heteluchtballon, Houten*

Passagier gewond tijdens instappen heteluchtballon, Houten

Den Haag, augustus 2025

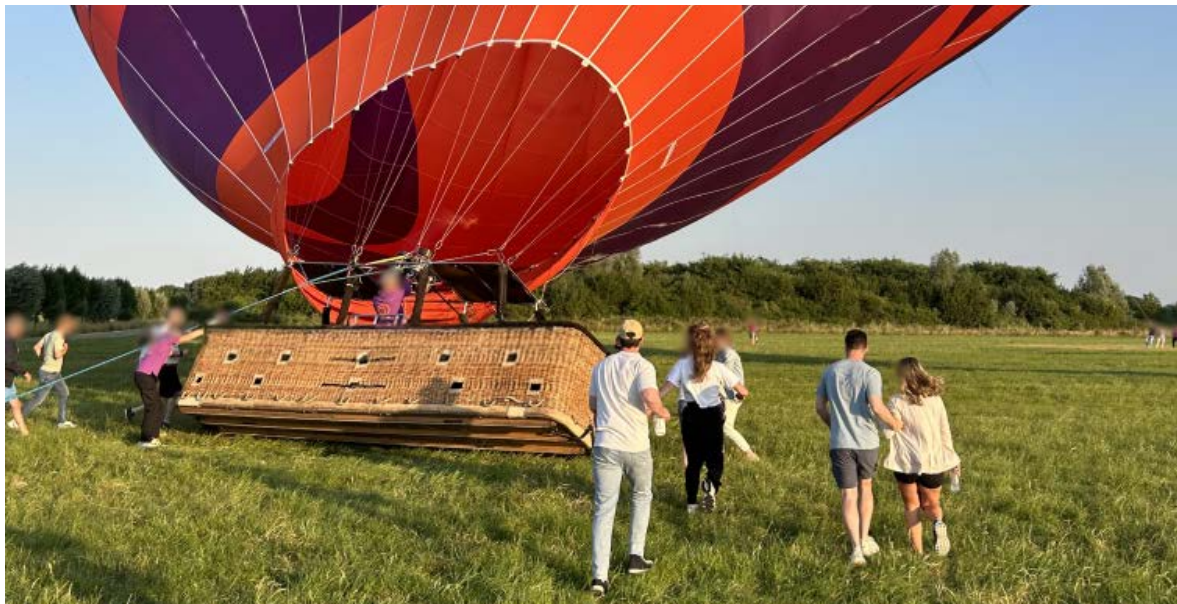
Door het oprichten van de enveloppe kwam de mand, nadat deze eerst op zijn kant lag, langzaam rechtop en stond gekanteld in benedenwindse richting (zie Figuur 3). Om 20.46 uur gaf de piloot het teken om in te stappen.

▲ Figuur 3: Initiëren van de instaprocedure (bron: screenshot van een filmpje van een omstander).

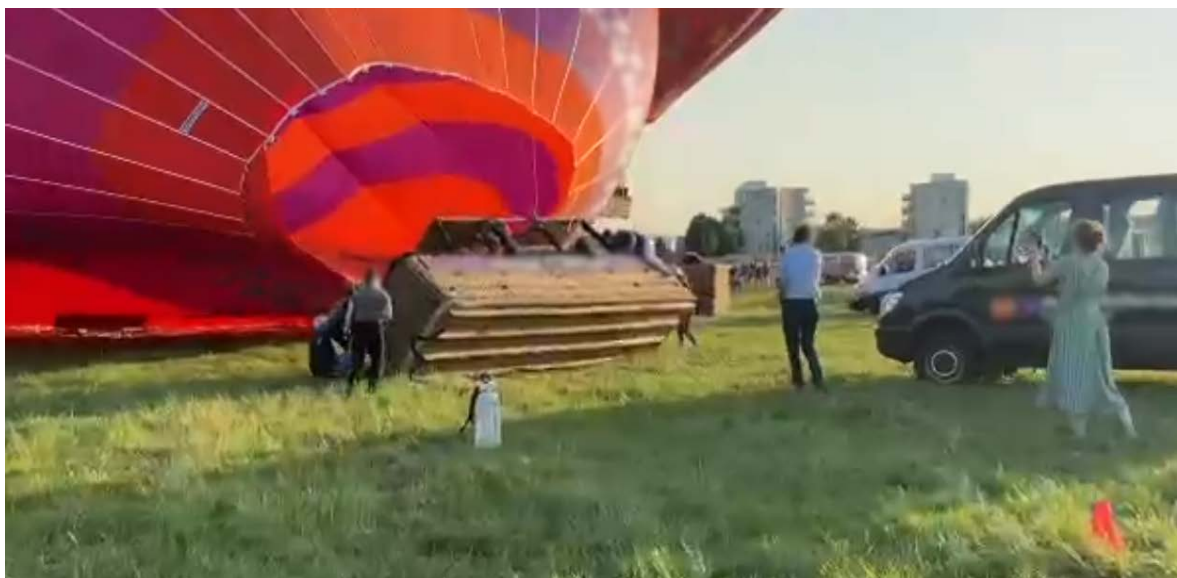
Terwijl de passagiers van de Z-650 in de mand stapten, was de 5.1.2.e A-450 LW op het veld volledig gevuld en bezig met vertrekken door het loskoppelen van de ankerlijn van het voertuig dat de ballon had geankerd. Vijf seconden later draaide de enveloppe van de Z-650 in een schokkende beweging in de richting van de vertrekkende ballon. De mand draaide op één van de hoeken van de mand en viel op de zijkant (zie Figuur 5). De mand bewoog in de richting waarin de enveloppe werd verplaatst en trok daarbij het voertuig en de aanhanger mee. Diverse passagiers die op dat moment in de mand klommen, struikelden of vielen als gevolg van de plotselinge beweging van de mand. Een van de passagiers werd onder de mand meegesleept over het veld en raakte ernstig gewond.

▲ *Figuur 5: Het moment waarop de mand kantelde, op zijn kant viel en werd voortgesleept, waarbij een passagier onder de mand bekneld raakte (bron: screenshot van een filmpje van een omstander).*

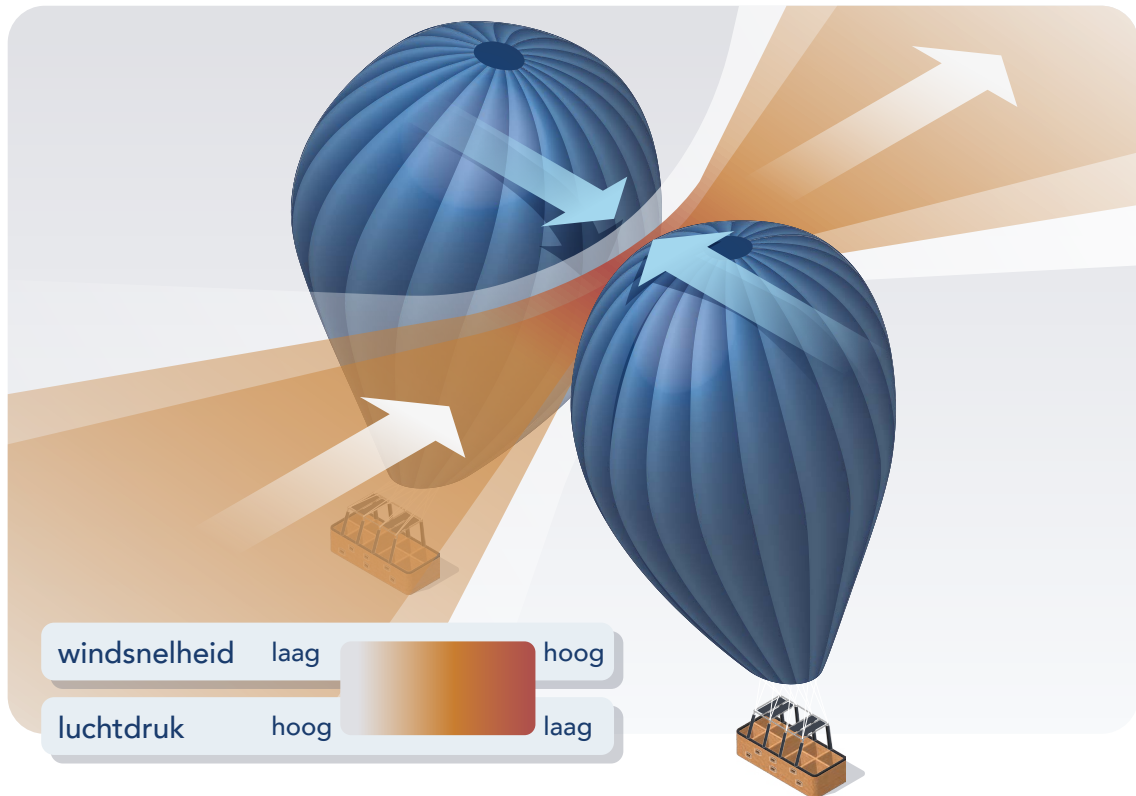
Als twee heteluchtballonnen dicht bij elkaar rechtop staan, vormt de ruimte tussen de ballonnen een nauwe opening. Als er wind door deze smalle ruimte stroomt, neemt de windsnelheid toe, wat zorgt voor een plaatselijke daling van de druk als gevolg van het venturi-effect. Dit drukverschil zorgt ervoor dat de ballonnen naar elkaar toe bewegen (Figuur 7). Het venturi-effect versterkt zichzelf. Naarmate de ballonnen dichterbij elkaar komen, wordt de opening kleiner en neemt het venturi-effect toe waardoor de druk tussen de twee ballonnen nog lager wordt. Het venturi-effect is het grootst bij de evenaar van de enveloppen, omdat de opening daar het nauwst is. Ter hoogte van de mand is het venturi-effect geringer.

▲ *Figuur 7: Schematische weergave van het venturi-effect tussen twee zich dicht bij elkaar bevindende ballonnen (bron: Onderzoeksraad voor Veiligheid).*

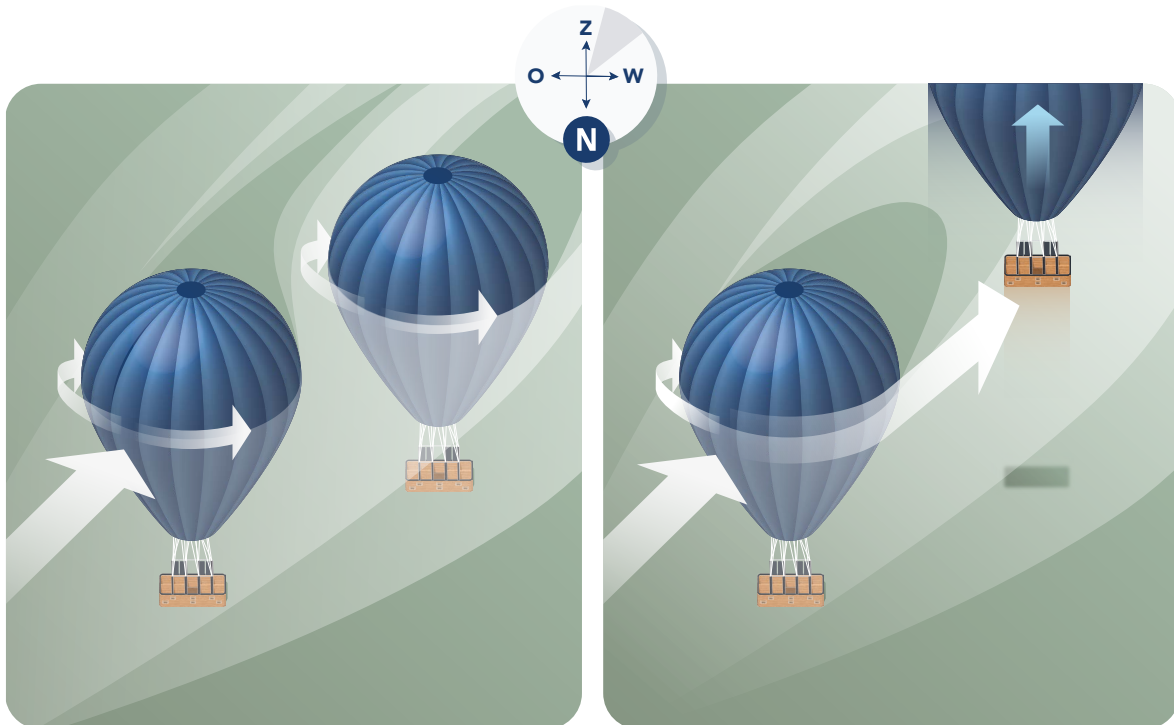
opstijgende ballon op de luchtstroom, of deze nu de wind tegenhield voor de andere ballon of er gewoon voor zorgde dat de wind afboog, verdwijnt. Doordat deze invloed wegvalt, wordt de overgebleven ballon volledig blootgesteld aan de wind, wat tot een gedragsverandering van de ballon leidt.

▲ Figuur 8: Schematische weergave van het effect dat een opstijgende ballon heeft op de luchtstroom ter plaatse op de overgebleven ballon (bron: Onderzoeksraad voor Veiligheid).

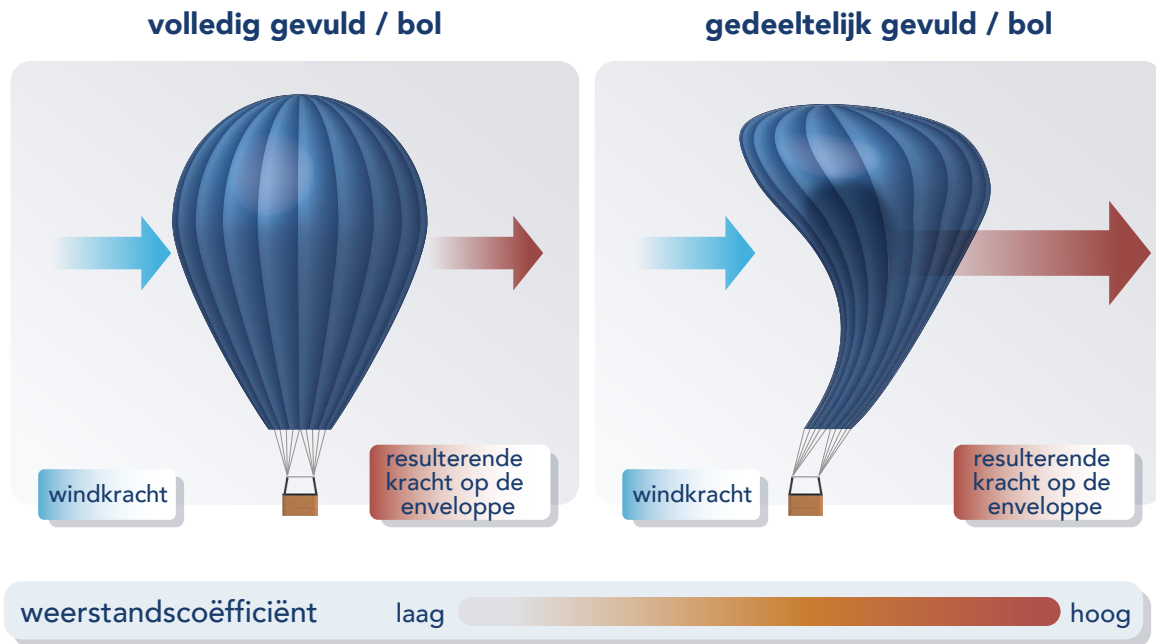
tegenstelling tot bij een volledig gevulde ballon, waarbij de lucht soepel rond het ronde oppervlak stroomt, zorgt een onregelmatige vorm voor verstoring van de luchtstroom, wat leidt tot een ongelijke drukverdeling. Plaatselijke drukverschillen kunnen ervoor zorgen dat bepaalde delen van de enveloppe gaan opbollen, waardoor de ballon nog vatbaarder wordt voor onstabiele krachten.

▲ Figuur 9: Schematische weergave van de vorm van de enveloppe (bron: Onderzoeksraad voor Veiligheid).

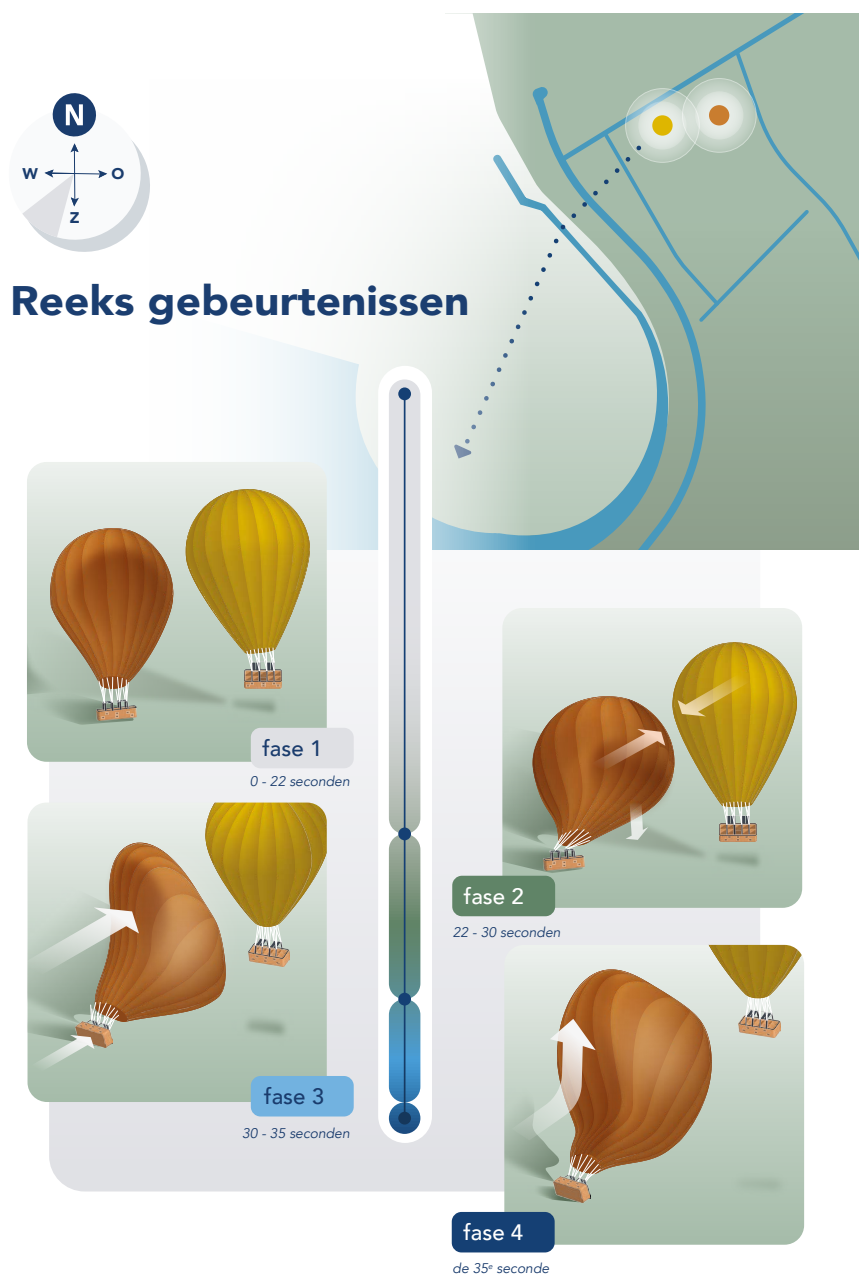
▲ Figuur 10: Schematisch overzicht van de reeks van gebeurtenissen (bron: Onderzoeksraad voor Veiligheid).

De combinatie van blootstelling aan de wind, vervorming van de enveloppe en het venturi-effect – gelinkt aan de afstand tussen de ballonnen – zorgde samen met de volgorde van opstijgen in een verandering van de wind- en druksituatie ter plaatse. Dit resulteerde uiteindelijk in de onbedoelde beweging van de Z-650. Hoewel deze factoren ieder op zich niet uitzonderlijk waren, leidde de combinatie ervan tot beweging en vervorming van de Z-650. Aangezien het instaproces gestart was op het moment dat de Z-650 begon te bewegen, deed het ongeval zich voor.

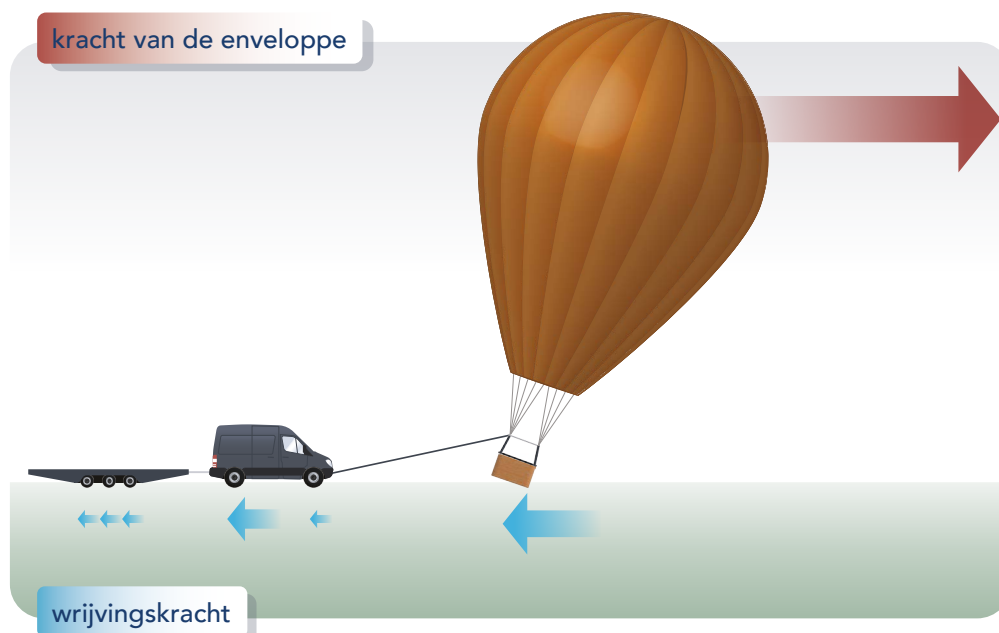
De fase die hierbij van toepassing is, is het scenario waarbij de mand nog in contact is met de grond. Daarom wordt ook de wrijvingskracht tussen de mand en de grond meegenomen in de krachten van het ankersysteem. De stabiliteit van de mand tijdens het vullen en het opstijgen hangt af van het evenwicht tussen de kracht die door de wind wordt uitgeoefend op de enveloppe en de weerstand van het ankerpunt en de mand (zie Figuur 11). De Onderzoeksraad voor Veiligheid heeft berekeningen uitgevoerd om te bepalen hoe groot de krachten waren die werkten op de ballon en om te beoordelen of de methode van ankeren die werd gebruikt in algemene zin voldoende was om ongecontroleerde beweging van de ballon te voorkomen (zie Bijlage C).

▲ Figuur 11: Schematisch overzicht van de heteluchtballon en de ankering ervan tijdens het ongeval. N.B. De beweging van het systeem wordt uitsluitend geïnitieerd door de windkracht op de enveloppe (bron: Onderzoeksraad voor Veiligheid).

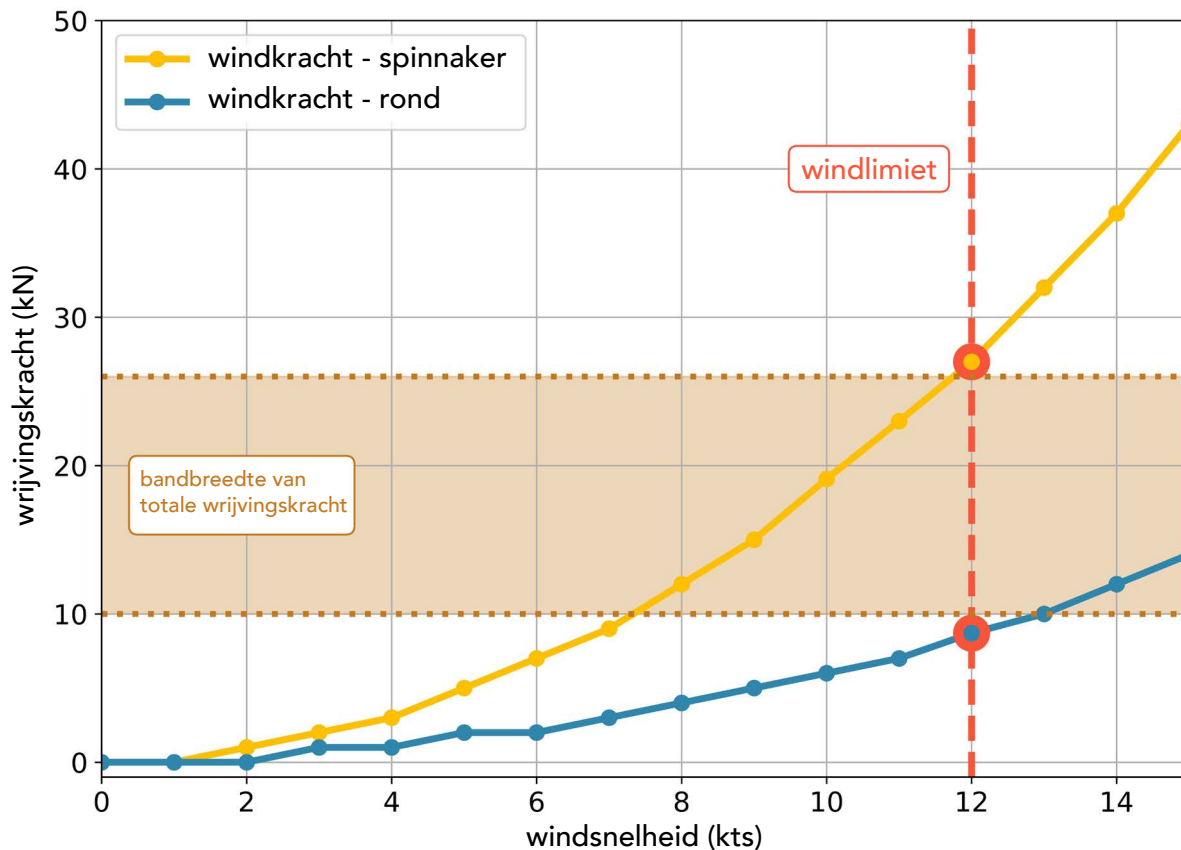
Onder normale omstandigheden (wind minder dan 12 knopen en een ronde enveloppe) is het ankersysteem voldoende om beweging te voorkomen. Maar als de enveloppe vervormd raakt, zoals tijdens het ongeval, of als de wind aantrekt, is de weerstand soms niet meer voldoende. Dit is niet specifiek voor de operatie of het soort heteluchtballon, maar komt overeen met de signaleringsfunctie die het ankeren aan een voertuig heeft (zie Paragraaf 2.9.2).

▲ Figuur 12: Windkracht als een functie van windsnelheid en enveloppevorm, inclusief de bandbreedte van de totale wrijvingskracht en de Z650-windlimiet conform de Flight Manual (bron: Onderzoeksraad voor Veiligheid).
